Fier op de hoeve van hier

De historische hoeves van Zuid-Hageland

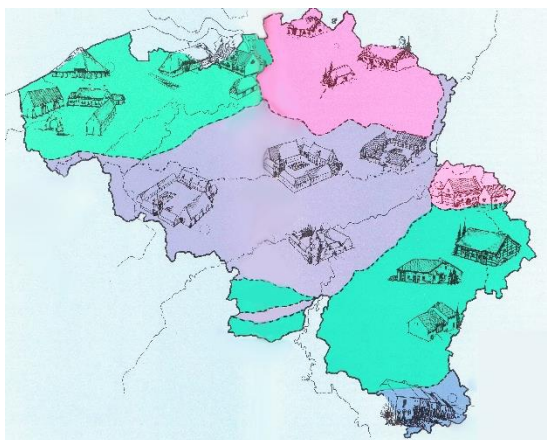
Figuur 1 De klassieke indeling van België in 'boerderijstreken', op basis van Vic Goedseels en Luc Vanhaute. Zuid-Hageland behoort tot de 'Gesloten, meerledige bouwvorde'.

Zuid-Hageland kent rijkere zandleem- en leemgronden. De vruchtbaarheid van de bodem bepaalde niet alleen de gekozen teelten en landbouwopbrengsten, maar ook de vorm en omvang van de hoevegebouwen. Tot na de Tweede Wereldoorlog, zolang kunstmatige meststoffen niet massaal doorbraken, zouden hoeves in deze streek tot het zogenaamde 'gesloten type' behoren: de vierkanthoeve. (Zie figuur 1)

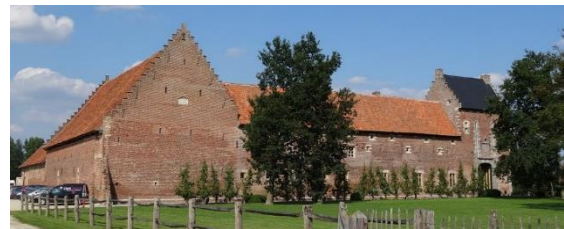
Figuur 2 Het zestiende-eeuwse Kasteel van Hoen in Rummen was vroeger volledig gesloten en omweld. Bovendien was het enkel toegankelijk via de toegangspoort met ophaalbrug. Vandaag is het kasteel verdwenen en bestaat de site nog uit drie beuken van het boerderijgedeelte en één toren van het vroegere kasteel.

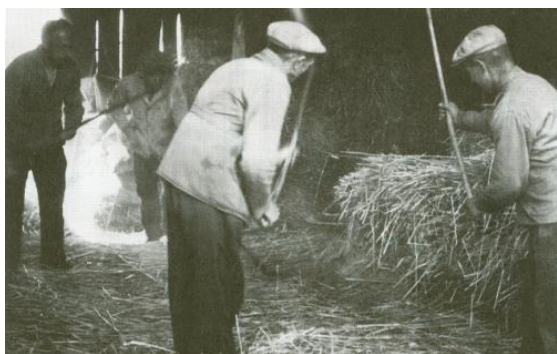
Figuur 3 Dorsen is het scheiden van de graankorrels van de aren. Nadat het graan in schoven was gedroogd op het veld werd het opgestapeld in mijten ofwel in de schuur. Tot na de Eerste Wereldoorlog was het manueel dorsen winterwerk dat plaatsvond in een overdekte plaats en op de dorsvloer. Wanneer het buiten vroom losten de graankorrels veel gemakkelijker uit hun aren. Juist door ons wisselvallige klimaat was de schuur de aangewezen plaats, ook al omdat de ongedorste schoven vaak in diezelfde schuur waren gestapeld.

tegelijktijd werken, zonder dat dit de andere activiteiten op de boerderij hinderde. (Zie figuur 3)

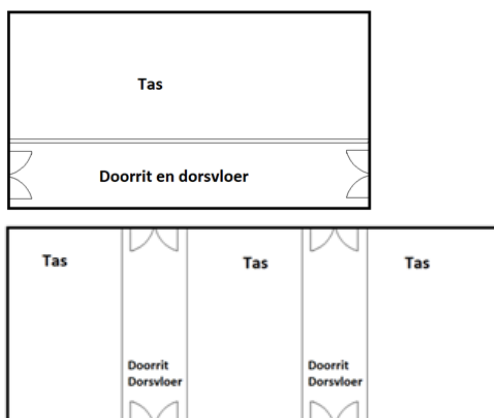
Figuur 4 Het grondplan van een langschuur en een van een dwarsschuur met twee dorsvloeren.

Naarmate de graaninkomsten stegen, werden de schuren groter. De typische *Brabantse schuur* is een langschuur, met de dorsvloer in de lengterichting. De ingangspoorten zitten in de dwarse wanden van de schuur. (Zie figuur 4) Door de grote afmetingen kon de boer zeer vlot binnenrijden met volgeladen oogstwagens en kon hij zowel winter- als zomergraan in één schuur opslaan. Op de lange dorsvloer kon hij verschillende oogstwagens, desnoods nog niet afgeladen, achter elkaar plaatsen. Zo kon hij bij een plots opstekend onweer belangrijke tijd winnen om de oogst veilig te stellen. Ten slotte konden er verschillende ploegen dorsers

Tegelijkertijd hebben vele hoeves *dwarsschuren*. Deze schuur heeft een dwarse dorsvloer en inrijpoort in het midden van de langgevel. De *winkels* (de tasruimten voor het bergen van de schoven, die aan elke kant van de dorsvloer voorkomen) werden echter snel te diep om een groter wordende oogst efficiënt te bergen. Daarom kregen de grootste van deze *dwarsschuren* verschillende, parallelle dorsvloeren met meerdere toegangspoorten langs elkaar in de dwarsgevel. (Zie figuur 4 en 5)

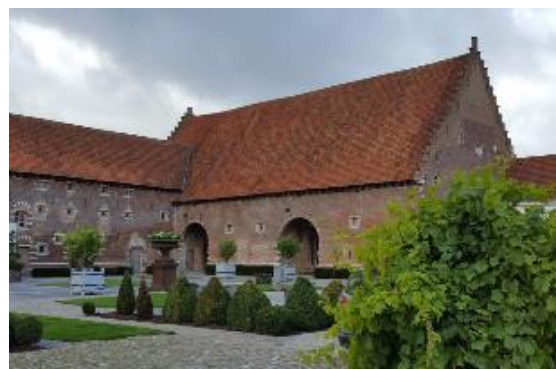
Figuur 5 De vroegere dwarsschuur van het Kasteel van Hoensloot telde minstens vier dorsvloeren. Het deel dat vandaag nog overblijft, telt er twee.

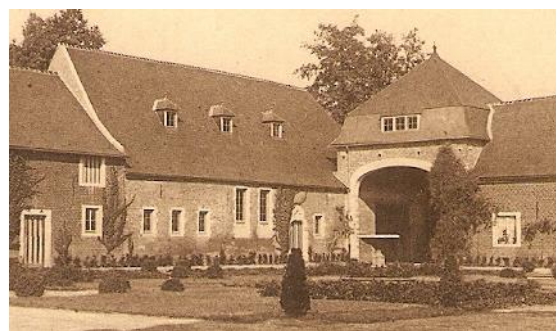
Figuur 6 Een ansichtkaart van de koer van het kasteel van Bets (1920-1930). Reeds in de dertiende eeuw stond er een motte. Het huidige gebouw is voornamelijk het resultaat van restauratiewerken uit de jaren 1920. Onder het dak van de monumentale poortgebouw zit een duiventil.

De toegangspoort van de vierkanthoeve kon een heus torengedebouw zijn met als toppunt van aanzien een duiventil. Het houden van duiven was lange tijd een privilege. (Zie figuur 6)

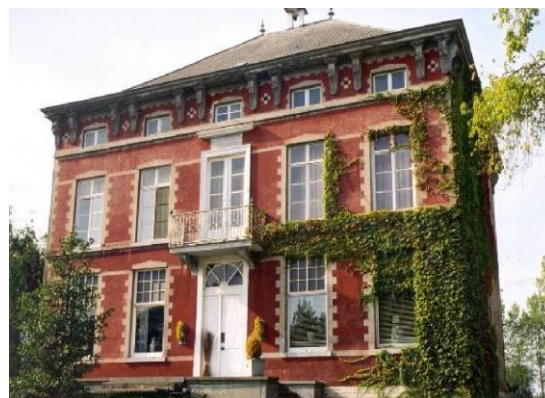
Figuur 7 Waar de hoevegebouwen van het Hof Terlenen in Rummen uit witgekalkte baksteen bestaan, is haar woongedeelte uit de tweede helft van de negentiende eeuw een waar herenhuis, opgesmukt met mooie versieringen.

De overige gebouwen van de vierkanthoeve getuigden ook van enig prestige. Waar bij kleine boerderijtjes het leefgedeelte vaak slechts uit één ruimte bestond met daarin een bedstede, was het woonhuis van de vierkanthoeve een waar boerenburgerhuis. (Zie figuur 7)

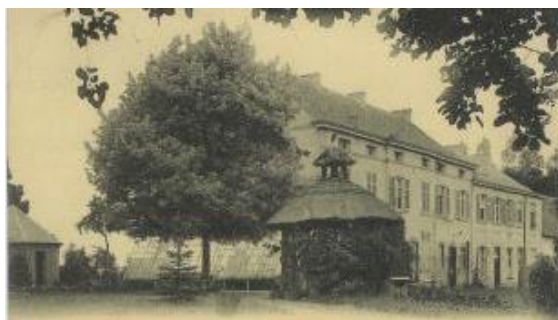
Figuur 9 Een aanzichtkaart van de Cisterciënzerinnenabdij van Oriënte, gesticht rond 1234 door Arnold VII, graaf van Loon en heer van Rummen. In de loop van de zestiende eeuw waren de Oriënten uitgegroeid tot één van de grootste vrouwencongregaties in de Nederlanden. Zo bezaten ze de Grazenmolen en de hoeves Terlenen, Schoonbeek, Ter Borg en het verdwenen Ter Vreundt. Onder de Franse overheersing in 1798 werden al hun goederen aangeslagen, als nationaal goed verkocht en grotendeels afgebroken.

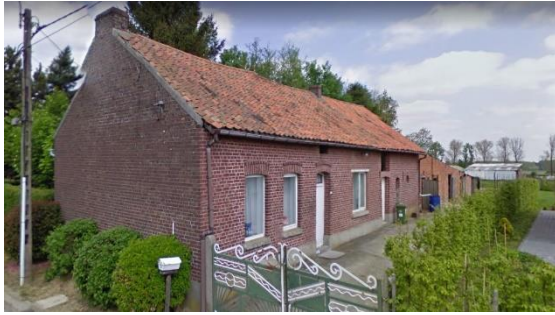
Figuur 10 Een langgevelhoeve op de Heirbaan 28 in Geetbets.

Bij de langgevelhoeve lagen de verschillende hoevedelen op één rij: een kleine leefruimte – de stallen – een opbergruimte – soms een schuurtje. (Zie figuur 10) Vaak stond apart op het erf een bakhuisje met bakoven, zodat een uitslaande brand de rest van de hoeve niet direct kon aantasten.
